# Sprawozdanie z audytu dostępności architektonicznej z dnia 4 września 2025 r.

**Samodzielnym Publicznym Zakładzie Opieki Zdrowotnej z siedzibą ul.  
Spacerowa 10; 27 – 530 Ożarów.**

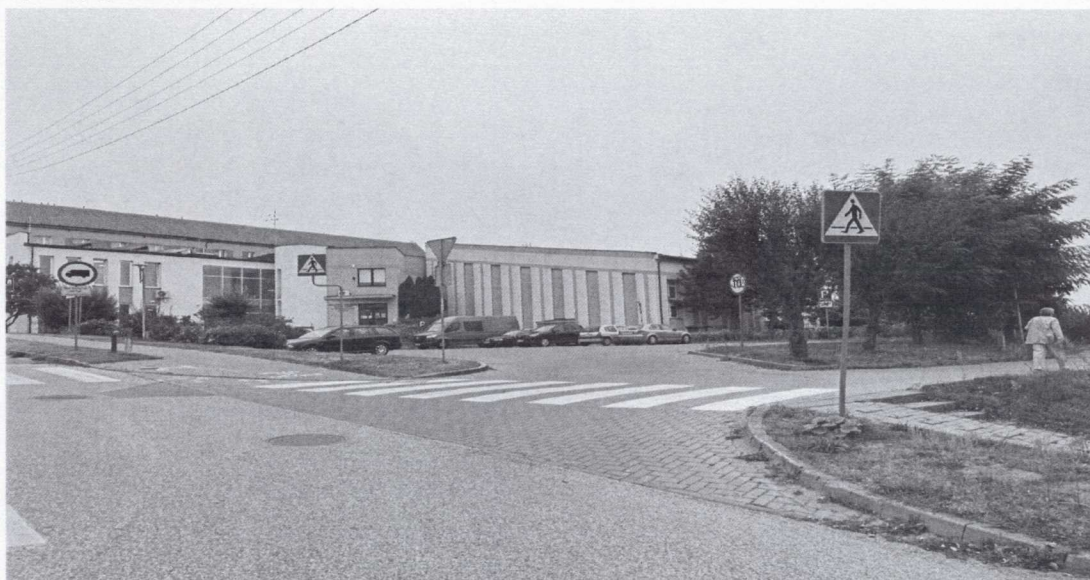
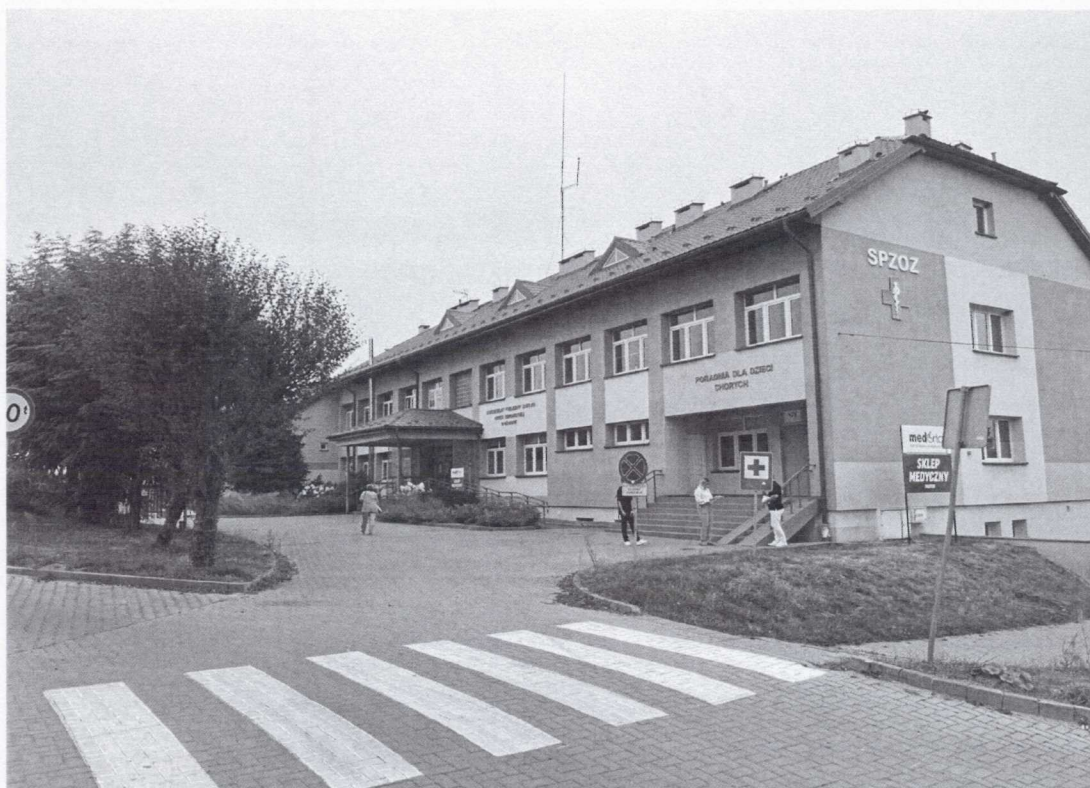
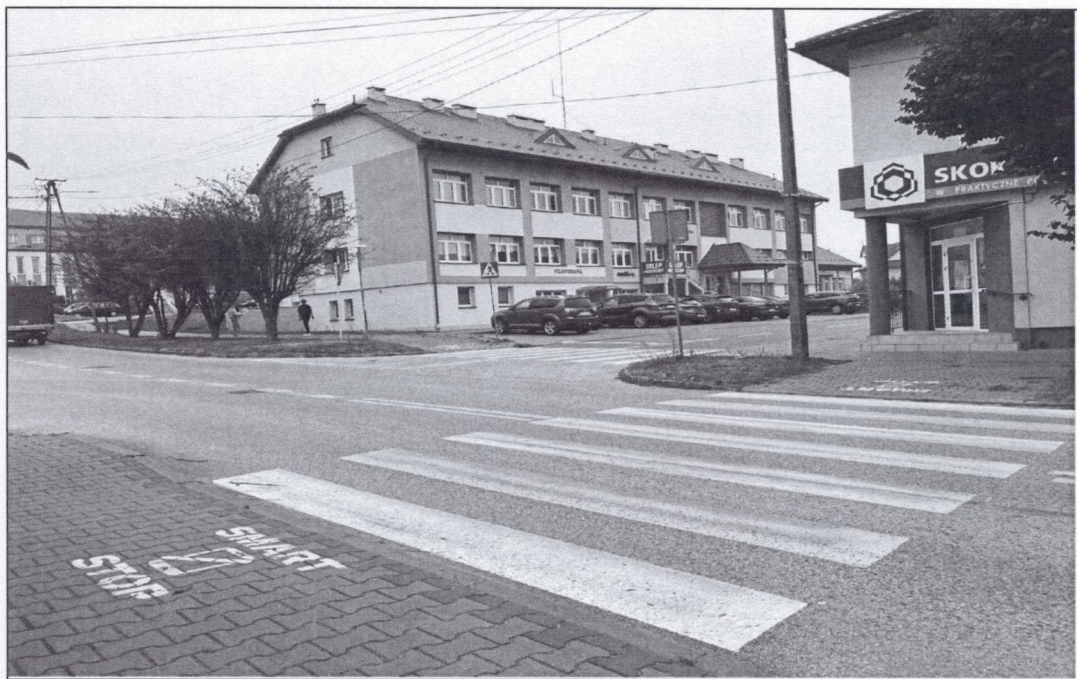
- 1) W bezpośrednim otoczeniu budynku SPZOZ w Ożarowie nie znajdują się przystanki komunikacji publicznej.
- 2) Na przejściach dla pieszych prowadzących do budynku brak jest sygnalizacji świetlnej i dźwiękowej.

*Rozporządzenie ministrów Infrastruktury oraz Spraw Wewnętrznych i Administracji z 31 lipca 2002 r. – szczegółowe zasady stosowania znaków i sygnałów drogowych, w tym sygnalizator S-5.*

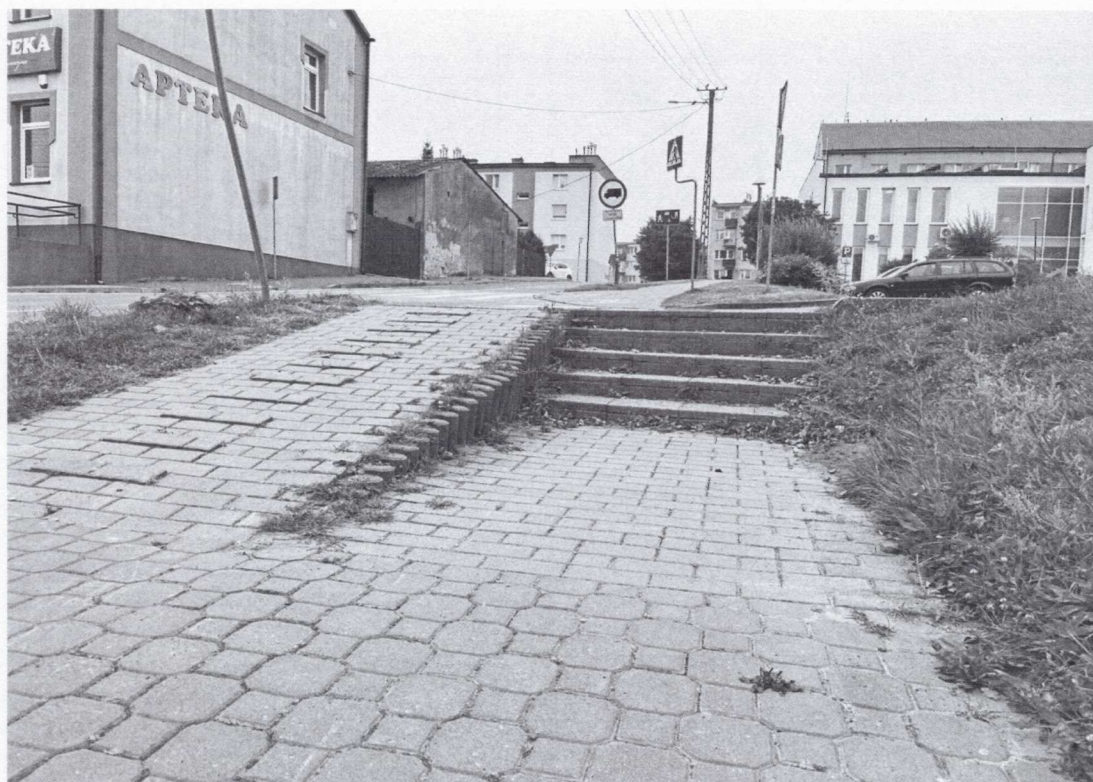
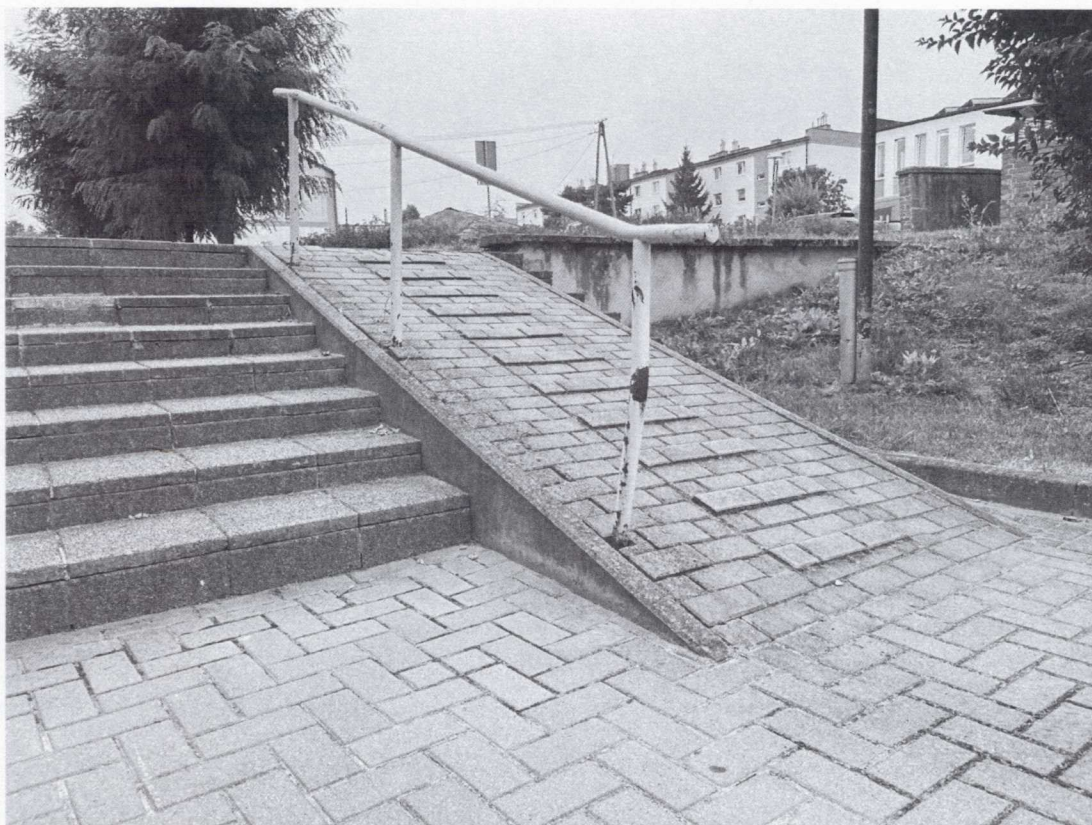
- 3) Brak zmiany faktury nawierzchni na granicy pomiędzy chodnikiem a jezdnią.
- 4) Brak ścieżek prowadzących do najbliższego przejścia dla pieszych.
- 5) Chodniki znajdujące się w sąsiedztwie budynku posiadają nachylenie – 17° tj. 19%, 10° tj. 11%, 3° tj. 3,3 %.

*Rozporządzenie o warunkach technicznych – § 70. Nachylenie pochylni dla osób niepełnosprawnych: do wysokości 0,15 m – do 15% (na zewnątrz i wewnątrz).*

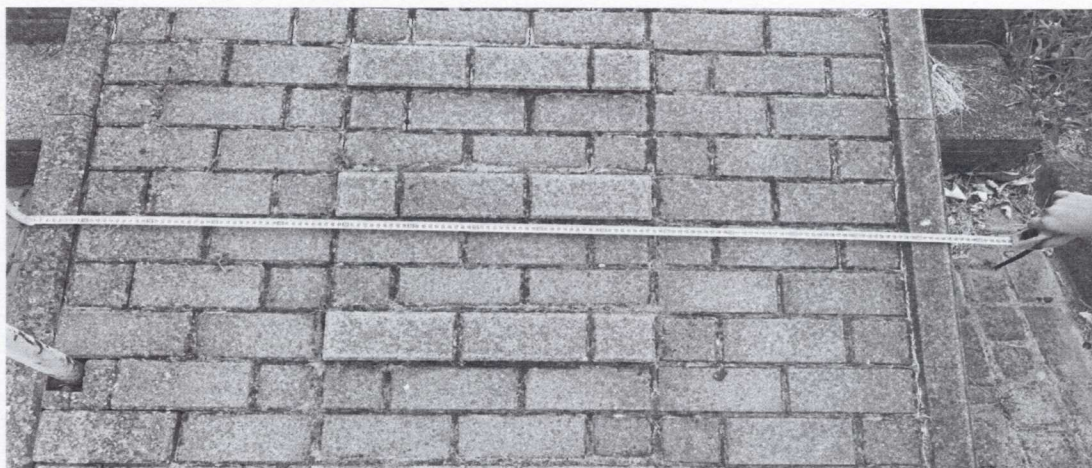
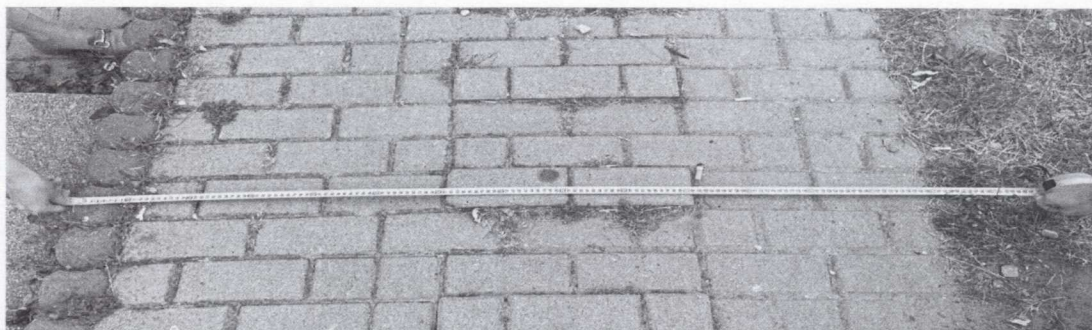
- 6) Chodniki w sąsiedztwie budynku są węższe niż 1,5 metra szerokości.

*Rozporządzenie o warunkach technicznych – § 71. Szerokość płaszczyzny ruchu pochylni dla osób niepełnosprawnych wynosi 1,2 m; natomiast utwardzone dojścia do budynku powinny mieć szerokość min. 1,5 m (§ 16 ust. 1).*

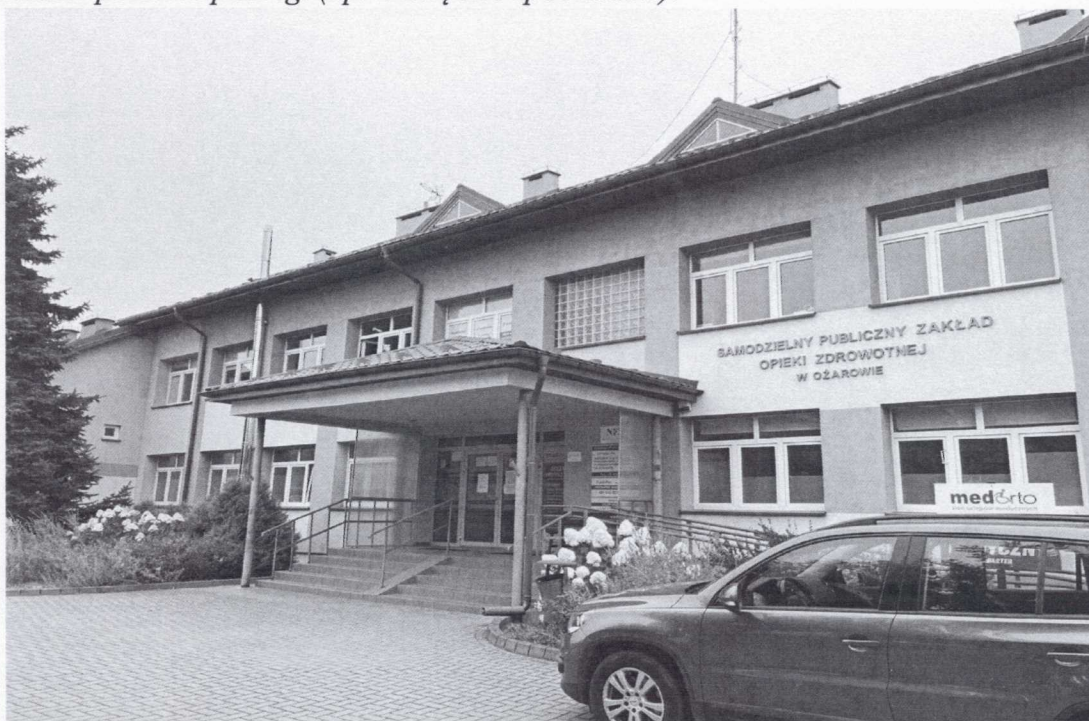
- 7) Na trasie dojścia do budynków nie zastosowano kontrastowych materiałów wykończeniowych ułatwiających orientację i poruszanie się.

*Rozporządzenie w sprawie warunków technicznych, jakim powinny odpowiadać budynki i ich usytuowanie Dział VII (Bezpieczeństwo użytkowania): § 306 ust. 1–2 – wskazuje obowiązek stosowania wyróżniających, kontrastowych rozwiązań przy zmianie poziomu podłogi (np. krawędzie spoczników).*

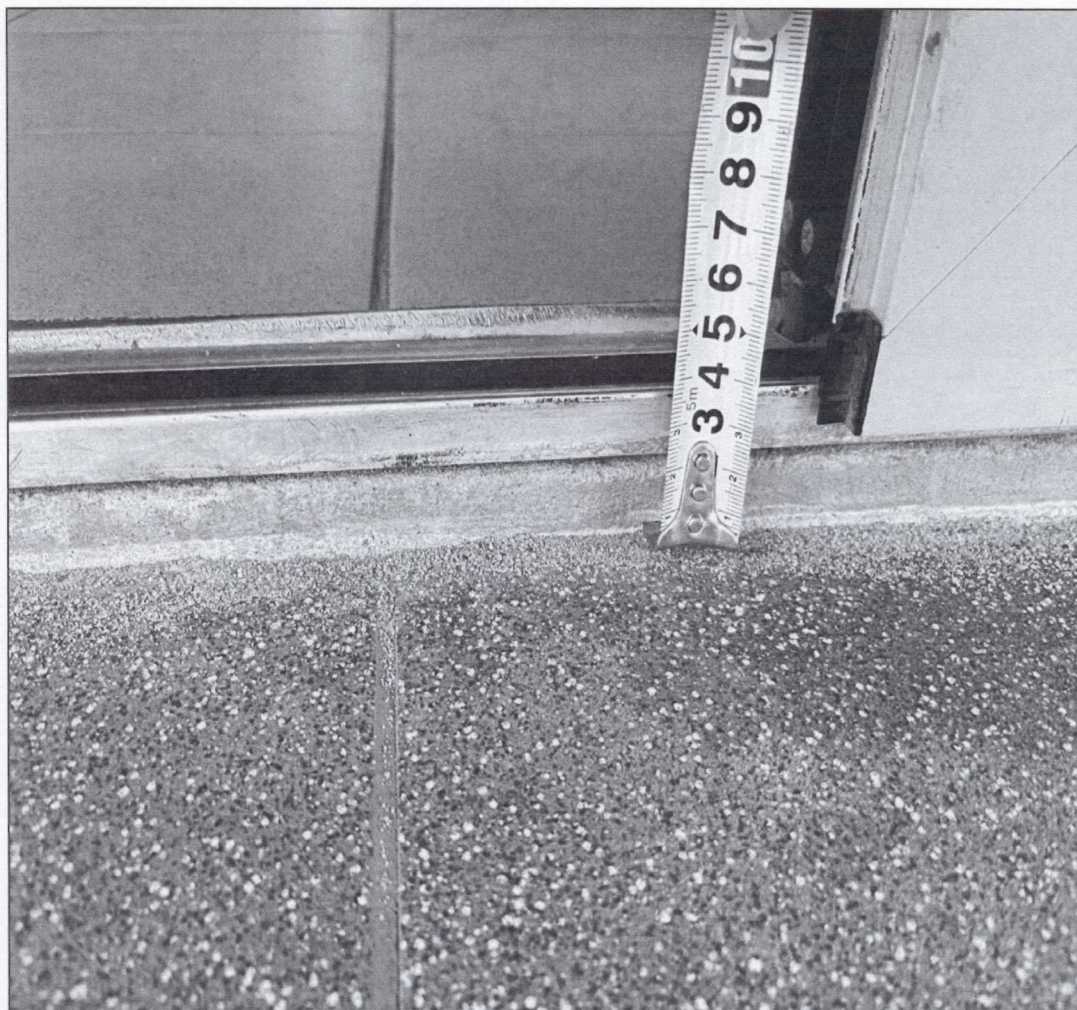
- 8) Przy wejściu do budynku głównego znajdują się wycieraczki poniżej poziomu podłogi wejściowej i tworzą wystającą krawędź, co może stanowić utrudnienie dla osób słabo poruszających się i prowadzić do potknięcia.

*Rozporządzenie w sprawie warunków technicznych, jakim powinny odpowiadać budynki i ich usytuowania – § 293 ust. 1 – elementy (tablice, reklamy) muszą być tak zamocowane, aby nie stanowiły zagrożenia; § 293 ust. 4–5 – drzwi, osłony czy elementy wystające nie mogą zawęzić szerokości chodnika.*

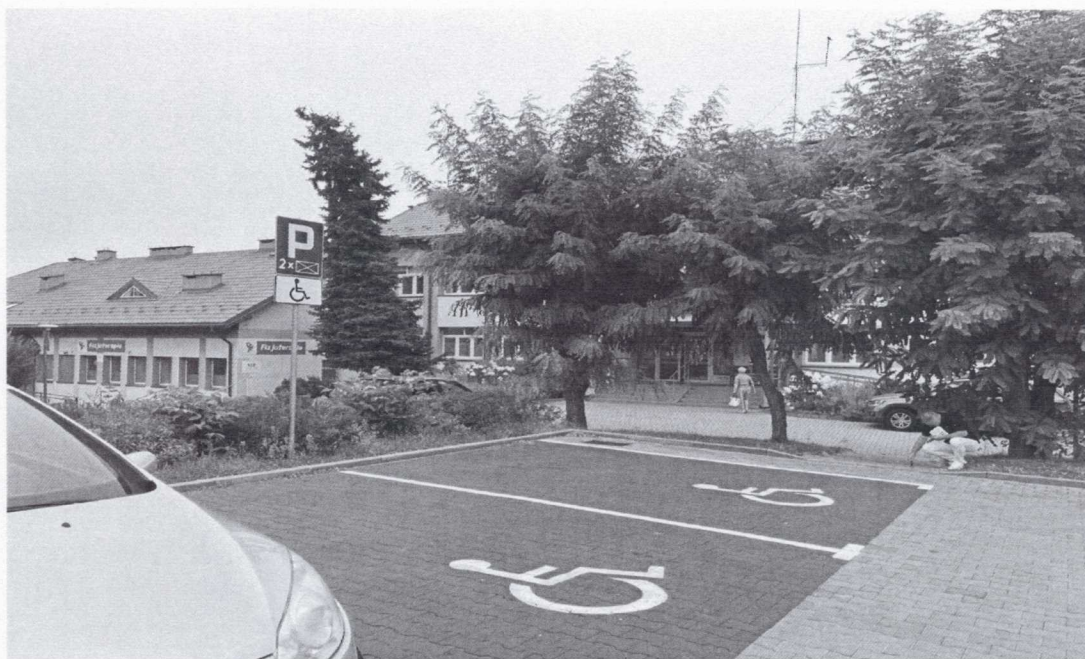
- 2) Bliżej wejścia budynku znajdują się miejsca parkingowe dla niepełnosprawnych, których właścicielem jest gmina Ożarów. Wymiar ww. miejsc parkingowych jest nieprawidłowy tj. długość wynosi 4,94 m (o 6 cm za krótki).

- *Minimalna szerokość: 3,6 m, długość: 5 m dla klasycznego układu prostokątnego.*
- *W przypadku miejsc przy jezdni (równoległych) – długość minimum 6 m, przy zachowaniu szerokości 3,6 m*

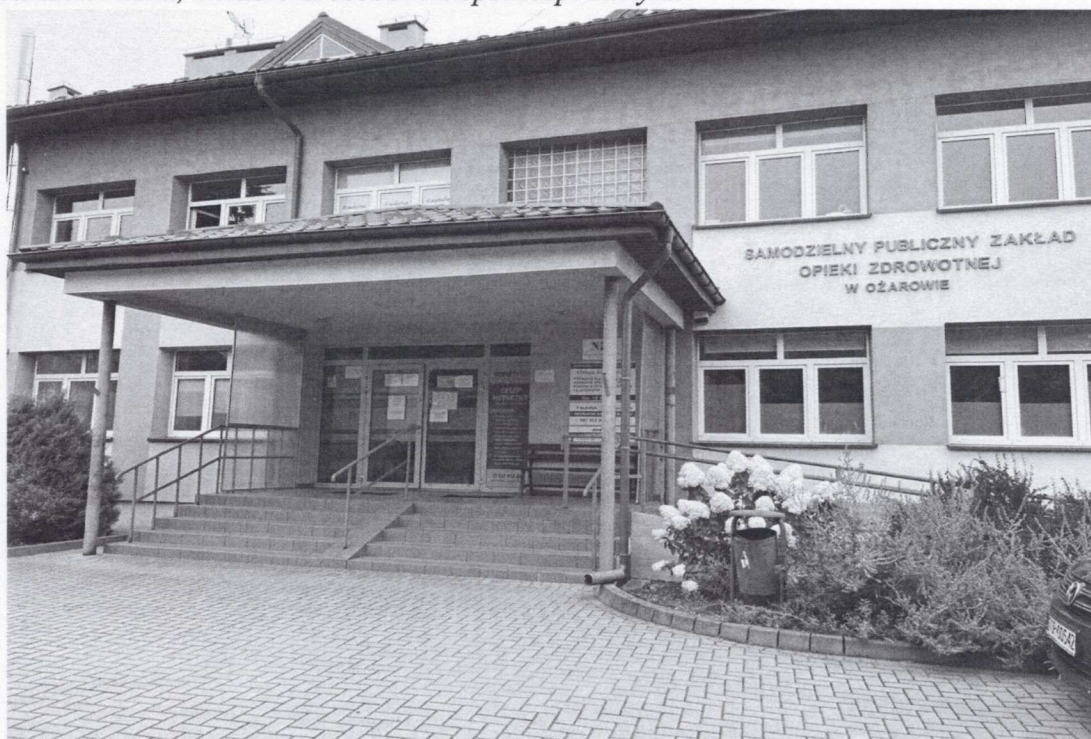
- 1) Na dojściu do budynku występują progi poprzeczne o wysokości 4 cm.  
*Na dojściu nie powinny występować progi poprzeczne (krawężniki) wyższe niż 2 cm.*
- 2) Wejście do budynku jest dobrze widoczne, łatwe do zlokalizowania, wyraźnie wyodrębnione od reszty budynku.  
*§ 61 Rozporządzenia Ministra Infrastruktury (2002 r.) – wymaga, by położenie drzwi wejściowych (oraz kształt i wymiary przestrzeni wejściowej) umożliwiały dogodne warunki ruchu, zwłaszcza osobom niepełnosprawnym.*

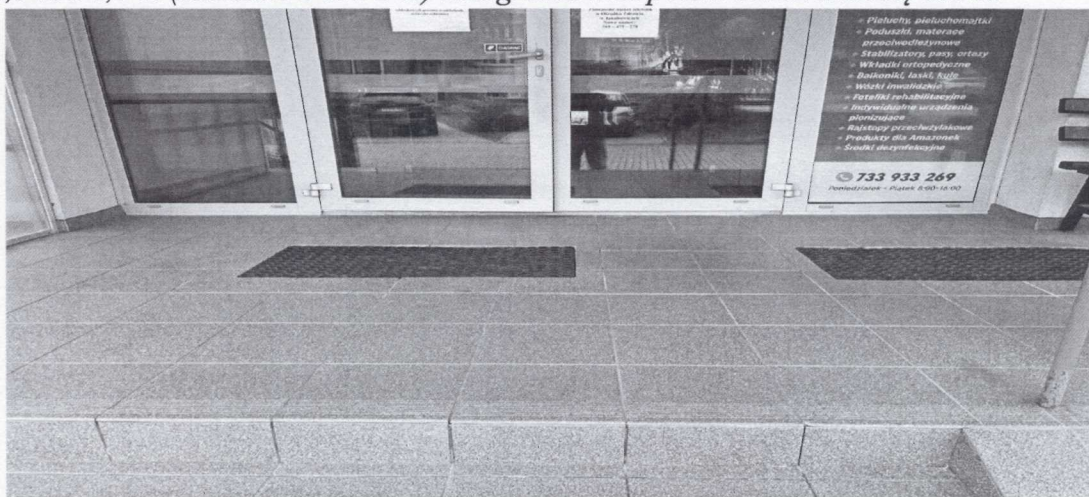
- 5) Przed wejściem jest pozostawiona przestrzeń manewrowa o wymiarach min. 1,5 m x 1,5 m, nieograniczona polem otwierania się drzwi.

*Przed wejściem powinna być pozostawiona przestrzeń manewrowa2 o wymiarach min. 1,5 m x 1,5 m (zalecane 2 m x 2 m) nieograniczona polem otwierania się drzwi.*

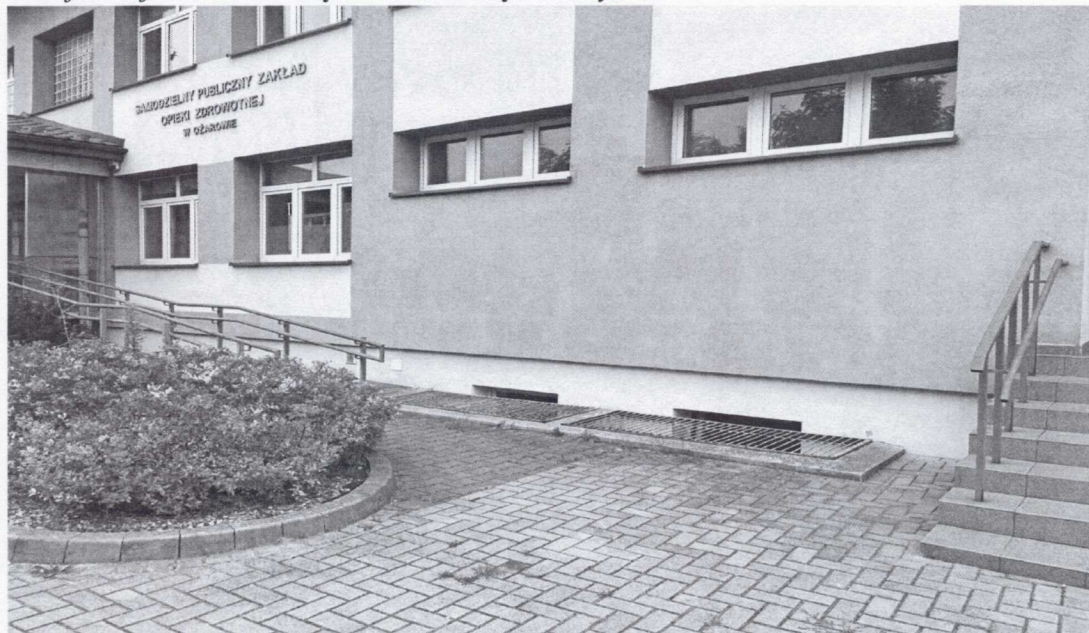
- 6) Nie jest przewidziana możliwość zaparkowania skutera inwalidzkiego przed pochylnią, w strefie wejścia na zewnątrz ani wewnątrz budynku.

*Należy przewidzieć możliwość zaparkowania skutera inwalidzkiego przed pochylnią lub w strefie wejścia na zewnątrz lub wewnątrz budynku.*

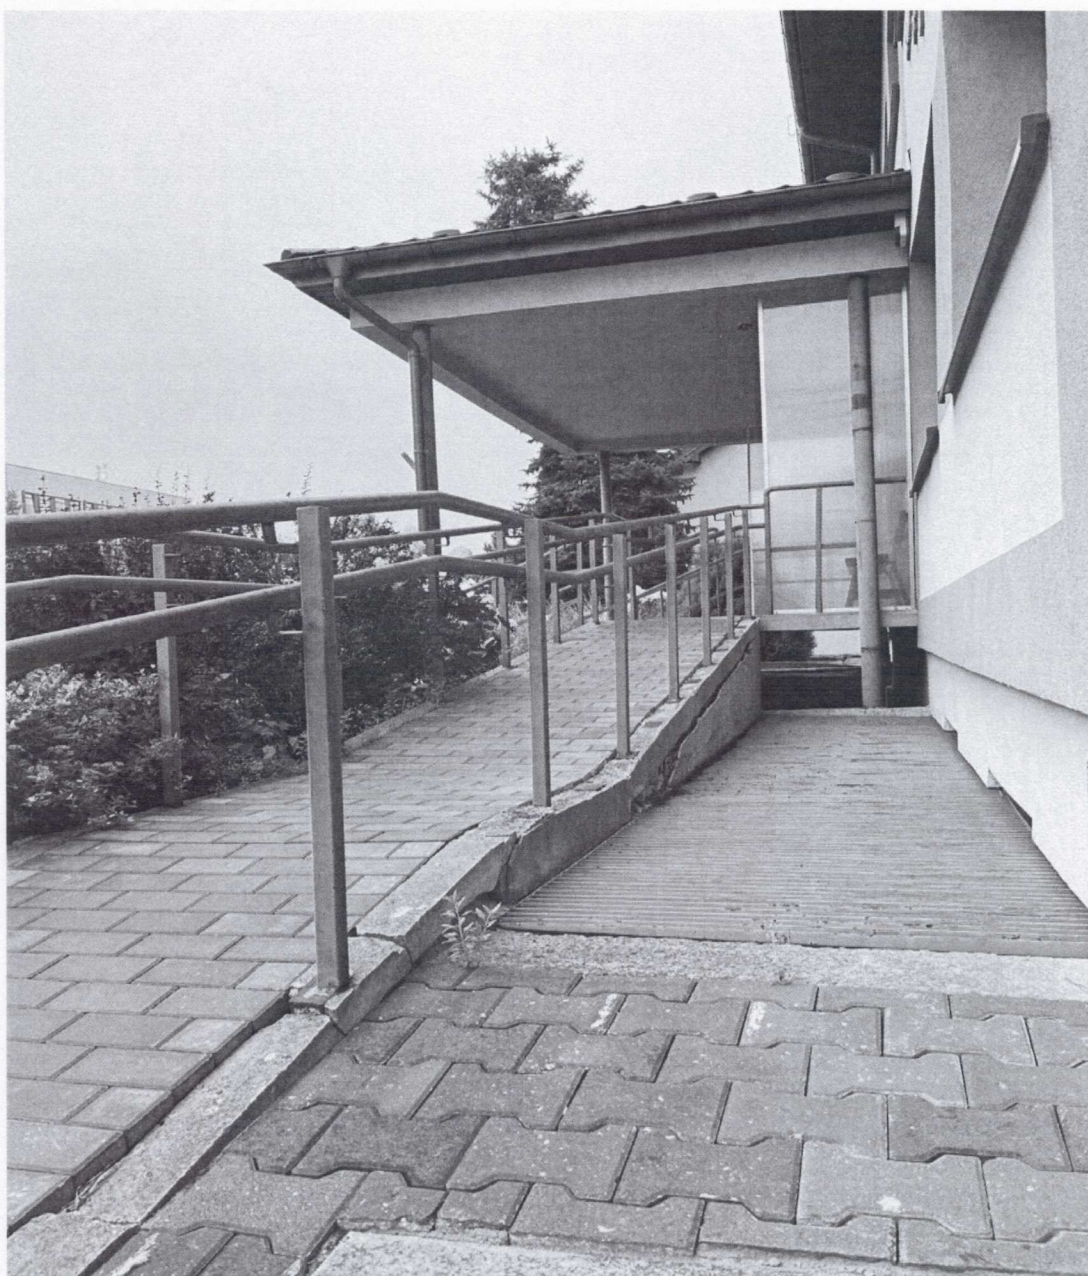
- 7) Po obu stronach pochylni zamontowane są poręcze umieszczone na wys. 90 i 75 cm na całej długości pochylni przy spadkach powyżej 5%.  
*Po obu stronach pochylni należy zamontować poręcze umieszczone na wys. 90 i 75 cm na całej długości pochylni przy spadkach powyżej 5%.*
- 8) Wzdłuż całej pochylni nie są zamontowane zabezpieczenia (cokoły) o wysokości min. 7,0 cm, uniemożliwiające niekontrolowane spadnięcie osoby na wózku inwalidzkim poruszającej się po pochylni.  
*Wzdłuż całej pochylni powinny być zamontowane zabezpieczenia (cokoły) o wysokości min. 7,0 cm, uniemożliwiające niekontrolowane spadnięcie osoby na wózku inwalidzkim poruszającej się po pochylni.*

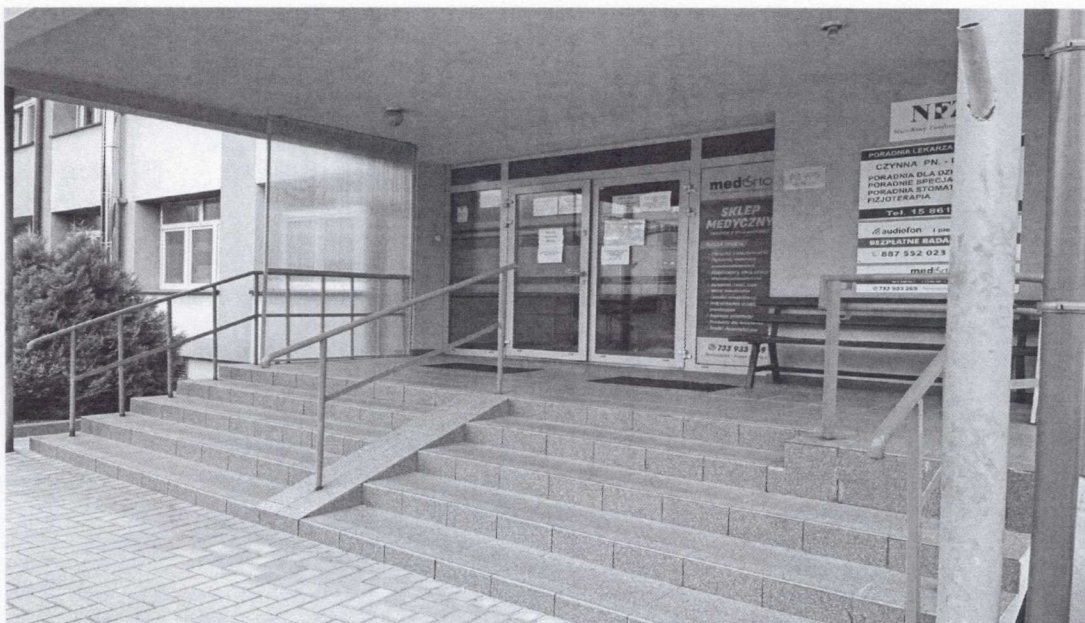
- 9) Przed dolnym stopniem nie jest ułożona faktura uwagi.  
*Przed dolnym stopniem należy ułożyć fakturę uwagi o szerokości max. 1,2 m.*

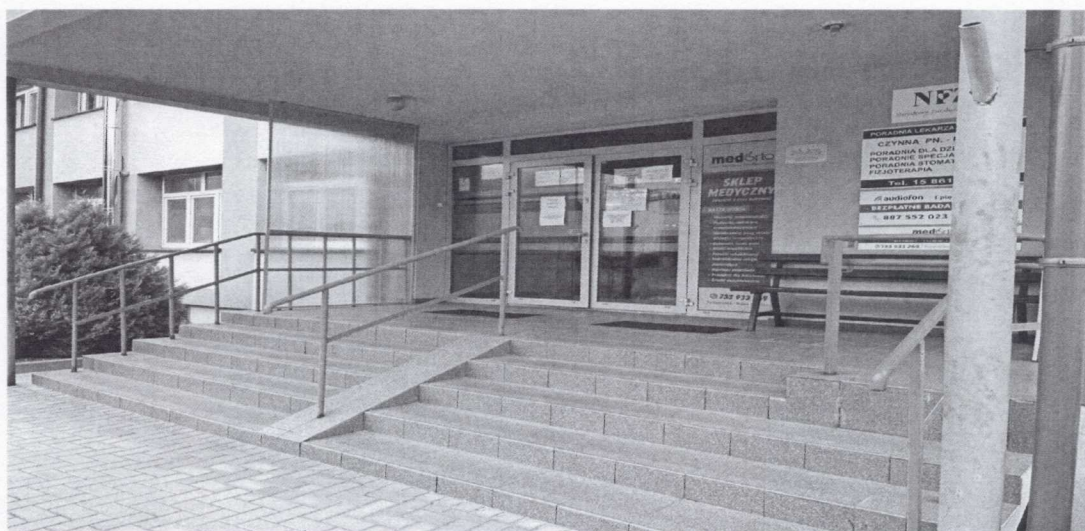
- 10) Za krawędzią pierwszego górnego stopnia nie ma zamontowanej faktury ostrzegawczej.

*Dla osób z dysfunkcjami wzroku szczególnym zagrożeniem są schody prowadzące w dół. Aby uniknąć ryzyka upadku należy w odległości 50-60 cm od krawędzi pierwszego górnego stopnia zamontować fakturę ostrzegawczą o szer. min. 60-80 cm.*

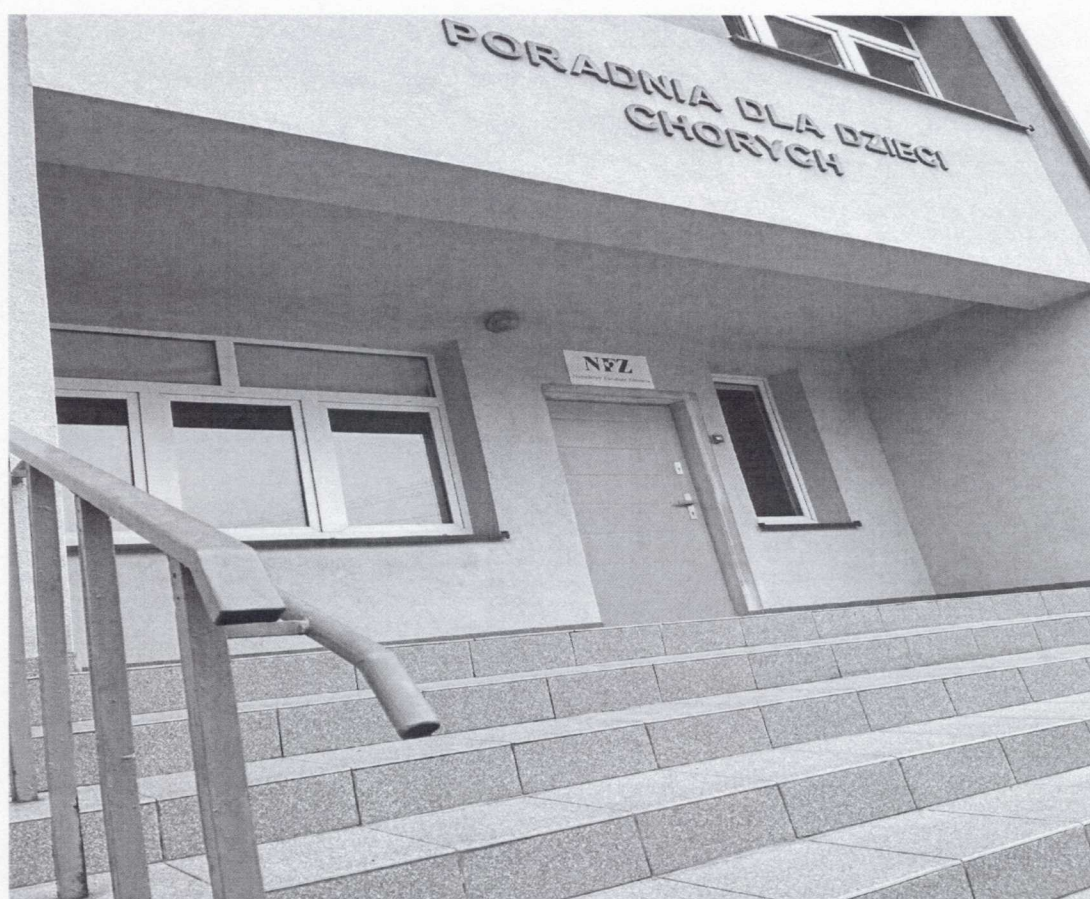
- 13) Poręcz schodów nie jest wydłużona o 0,3 m przed pierwszym i ostatnim stopniem  
Zgodnie z § 296 ust. 3 rozporządzenia w sprawie warunków technicznych, jakim powinny odpowiadać budynki:

- Schody (wewnętrzne i zewnętrzne) w budynkach użyteczności publicznej muszą być wyposażone w poręcze przyściennie, umożliwiające korzystanie zarówno lewą, jak i prawą ręką.
- Poręcze przy schodach i pochylniach należy **przedłużyć o 0,3 m przed początkiem i po zakończeniu schodów**, zakończone w sposób zapewniający bezpieczeństwo użytkownika.

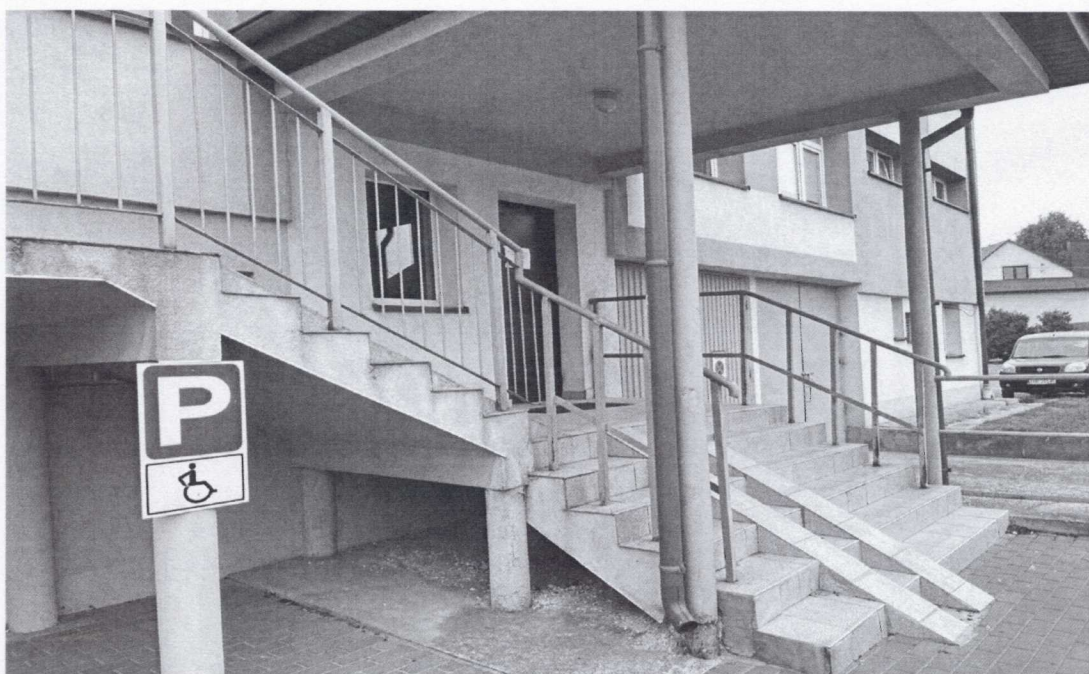
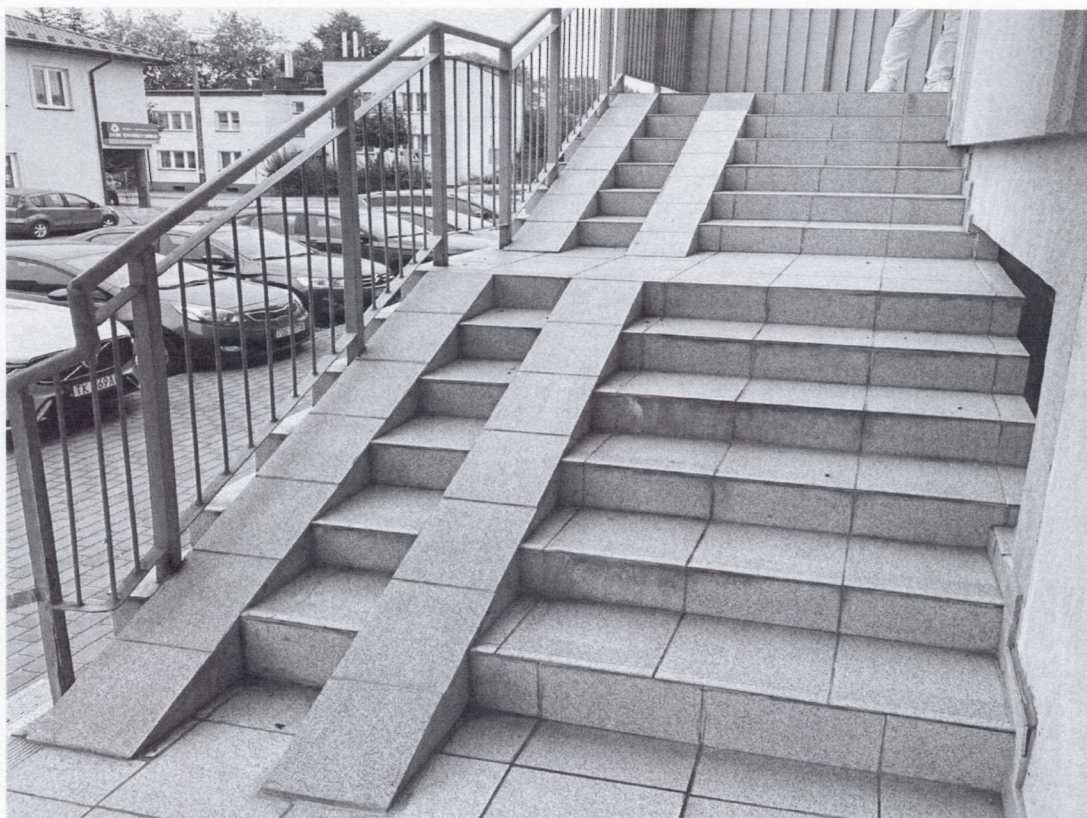
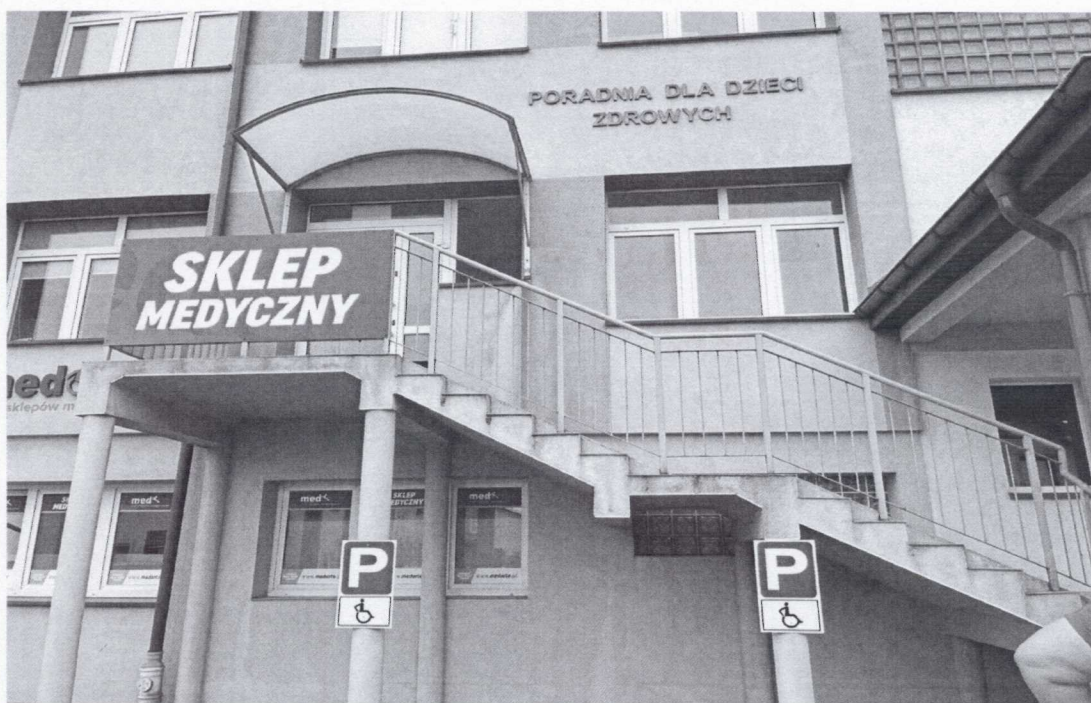
15) Przy tylnym wejściu do budynku głównego SPZOZ znajdują się schody, przy których podjazd dla wózków o spadku 28 %, następnie 32%, i następnie 31%.

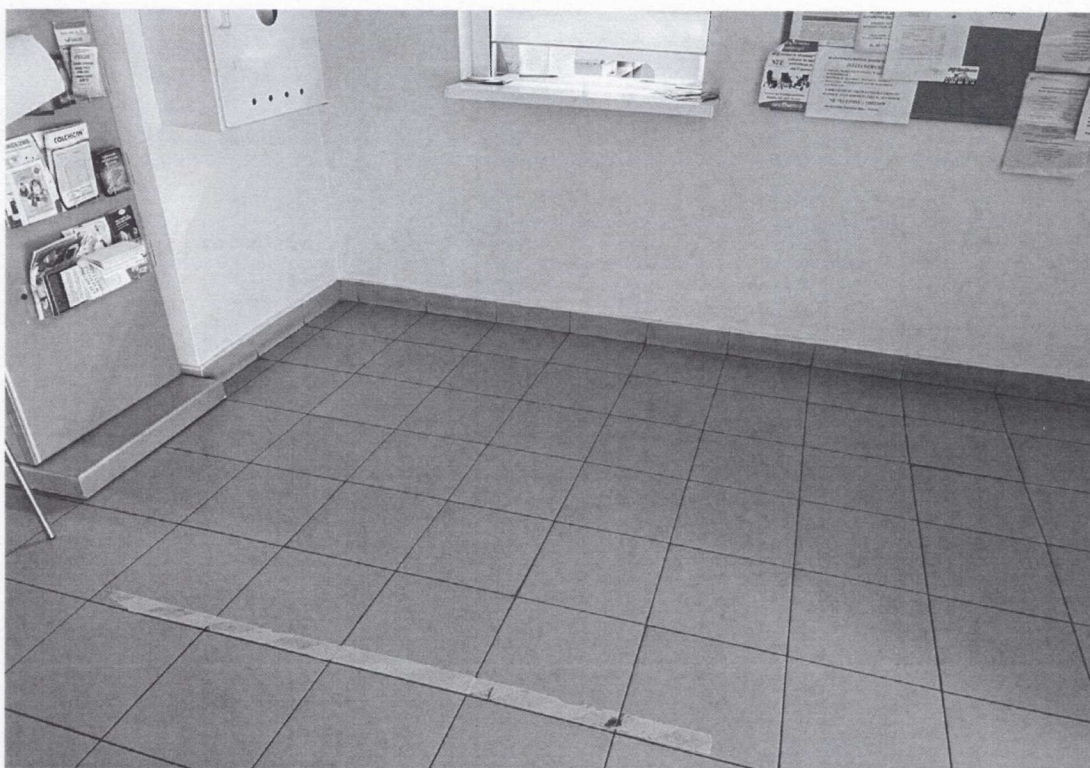
- 3) Dojście do rejestracji nie jest oznakowane zmienną fakturą lub systemem prowadzenia w posadzce.

*Norma ISO 21542 wskazuje, na systemy prowadzenia (np. wypustki w podłodze dla osób niewidomych).*

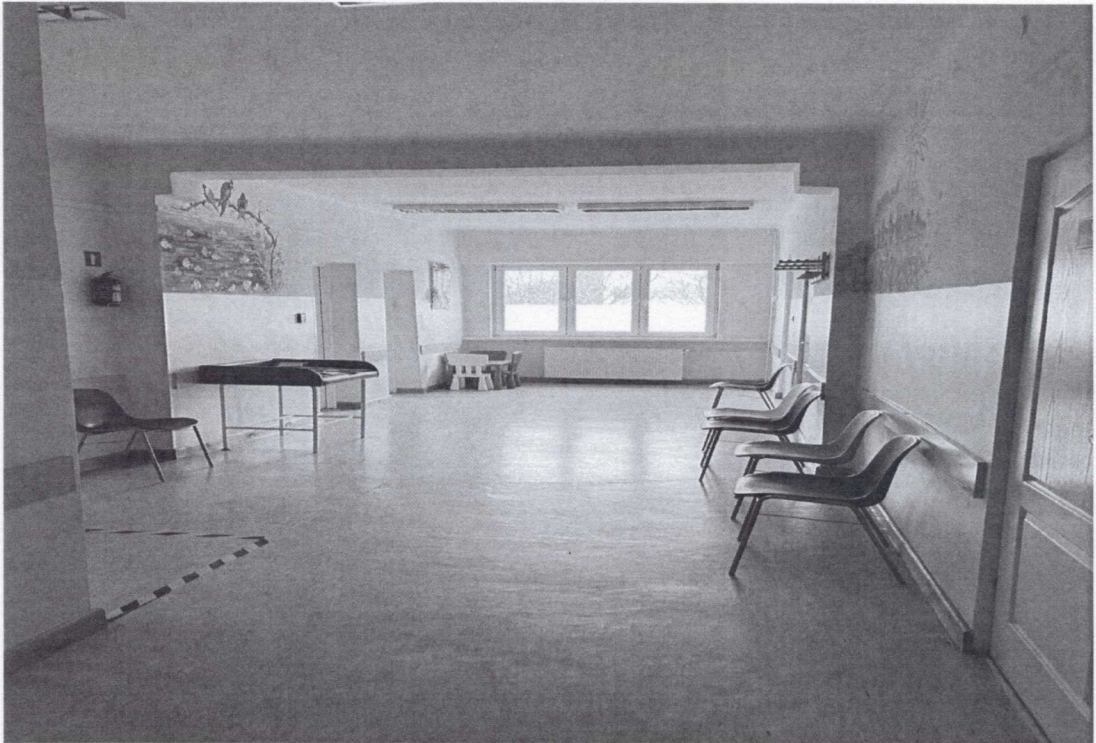
- 4) Korytarze w budynku mają czytelny i intuicyjny układ.

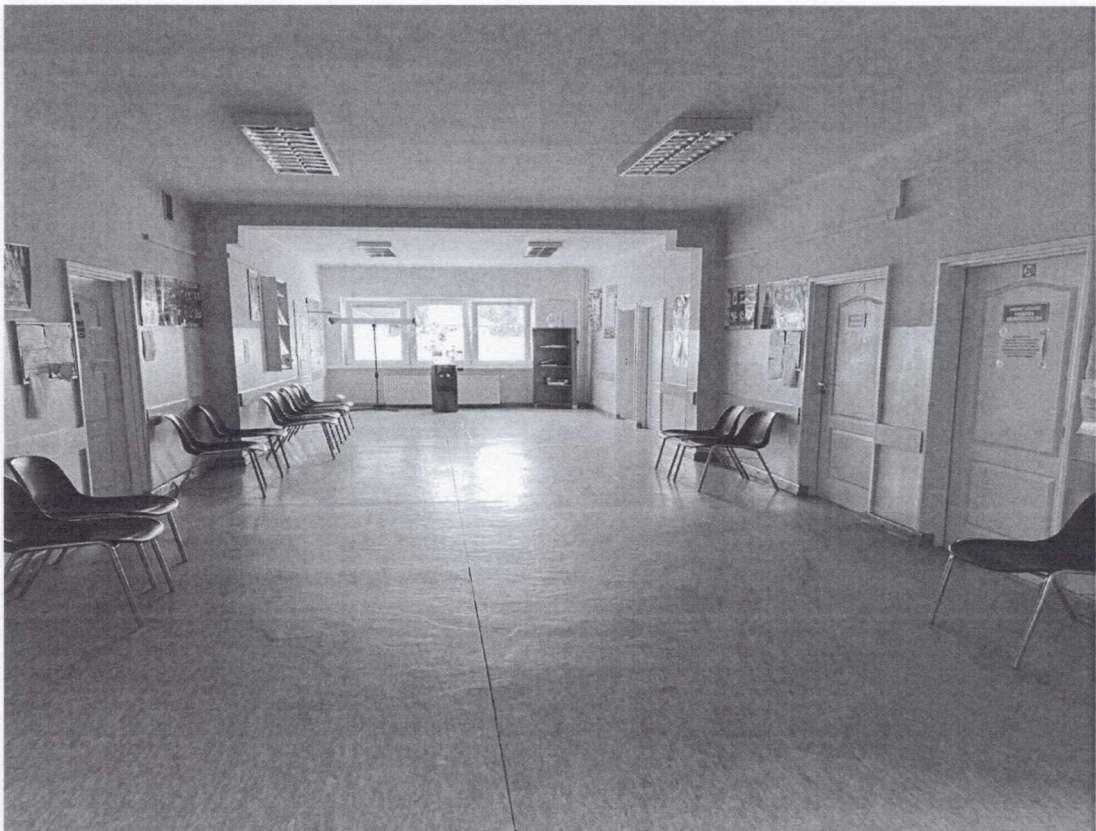
- 5) Korytarze są bezkolizyjne, bez progów i innych przeszkód. Zgodnie z § 16 ust. 1 rozporządzenia, dojścia do wejść (a także ciągi wewnętrzne) powinny być utwardzone, szerokie (min. 1,5 m) i wolne od barier architektonicznych, tak aby umożliwiać dostęp osobom niepełnosprawnym. Dodatkowo § 75 nakazuje, aby drzwi i komunikacja były bez progów lub z progami maks. do 20 mm.
